多摩川本川におけるEC・CODの測定結果(2022年6月5日)

多摩川支川におけるEC・CODの測定結果(2022年6月5日)

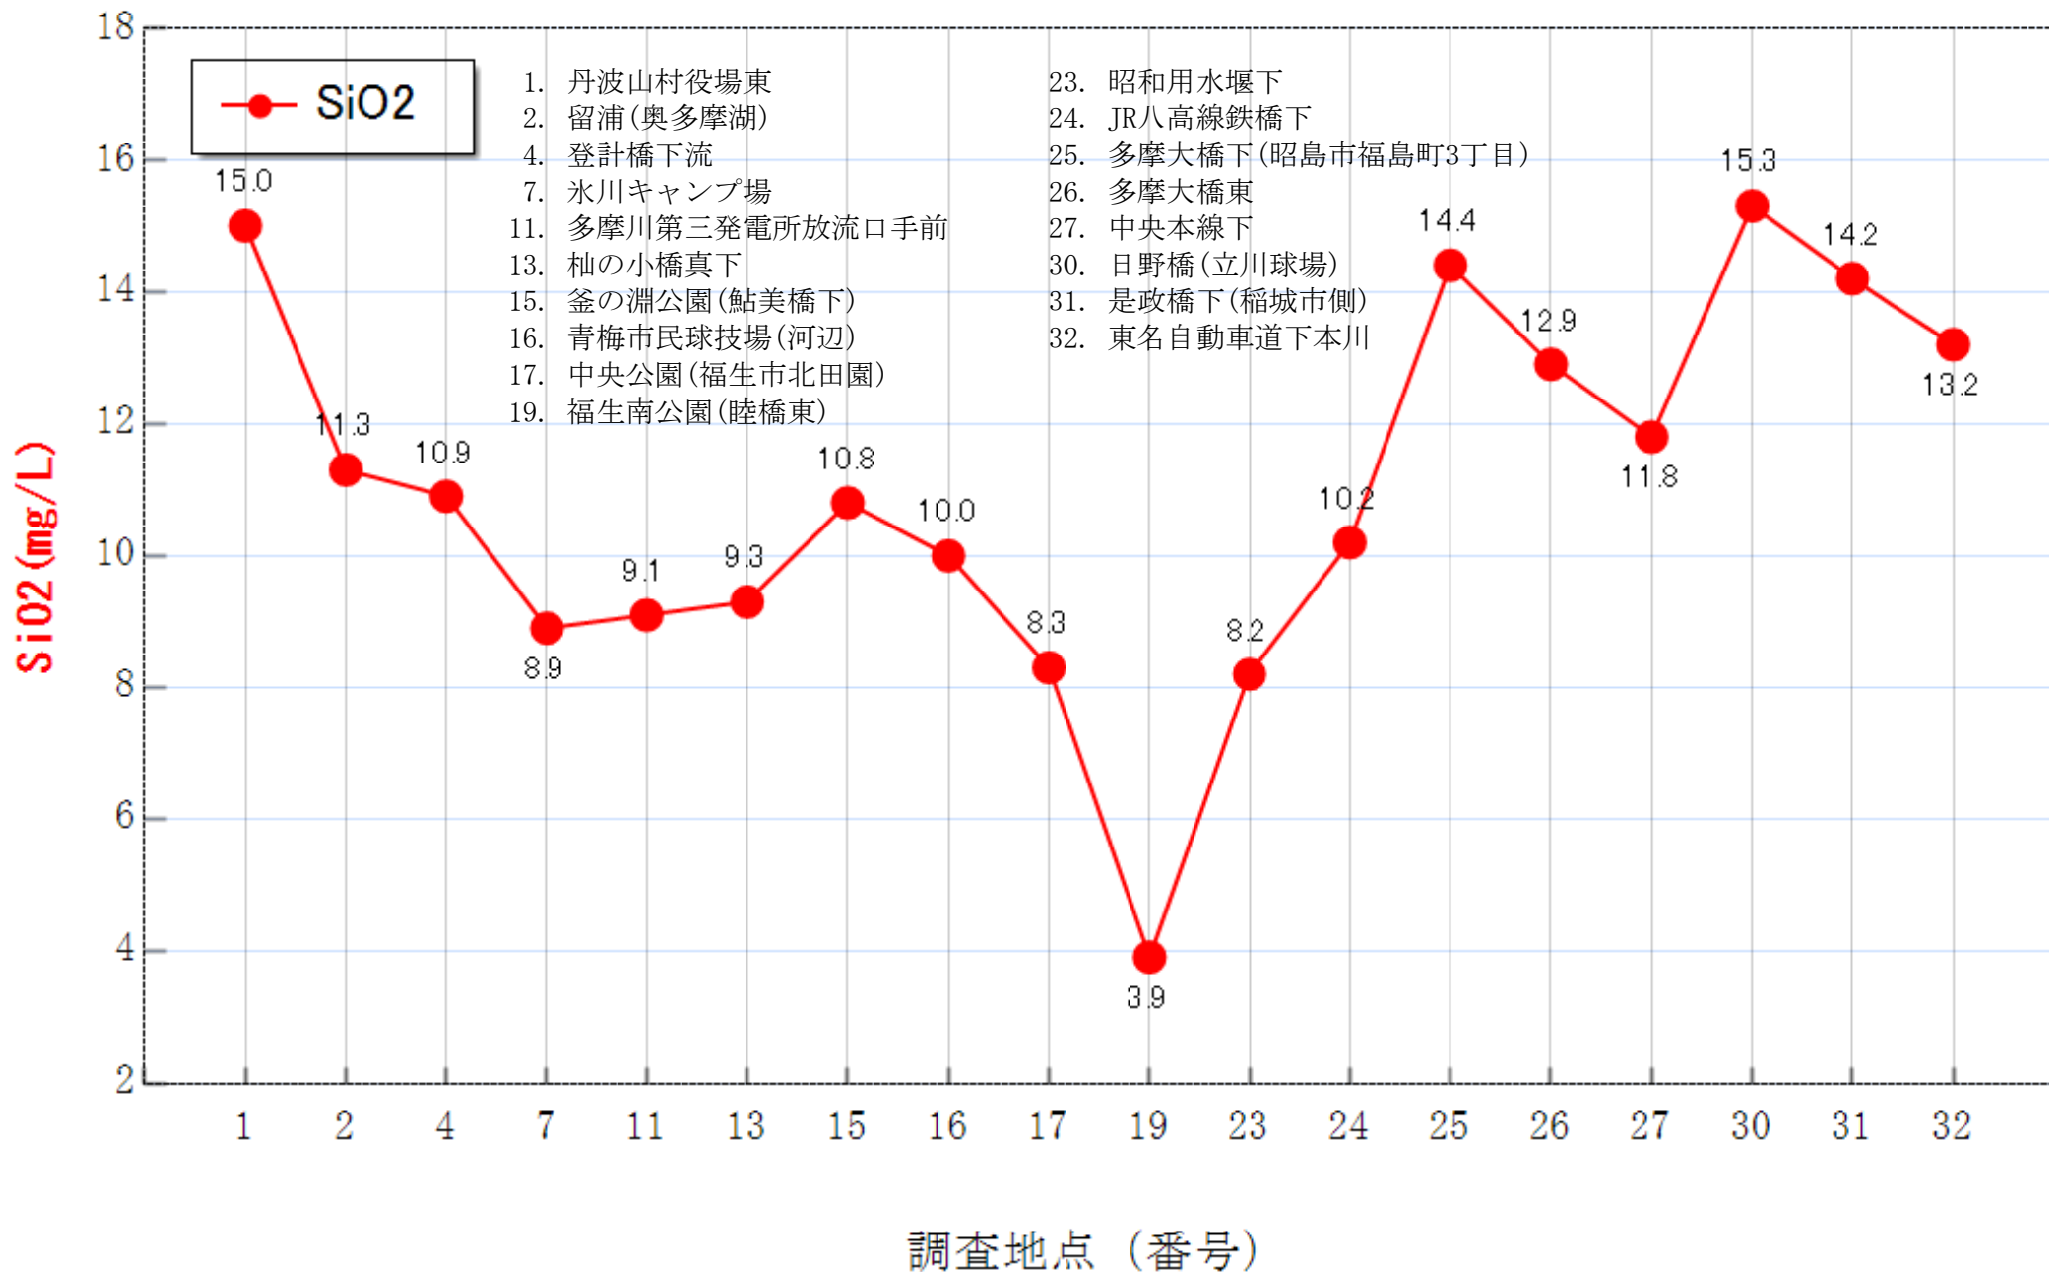
多摩川本川におけるSiO₂の測定結果 (2022年6月5日)

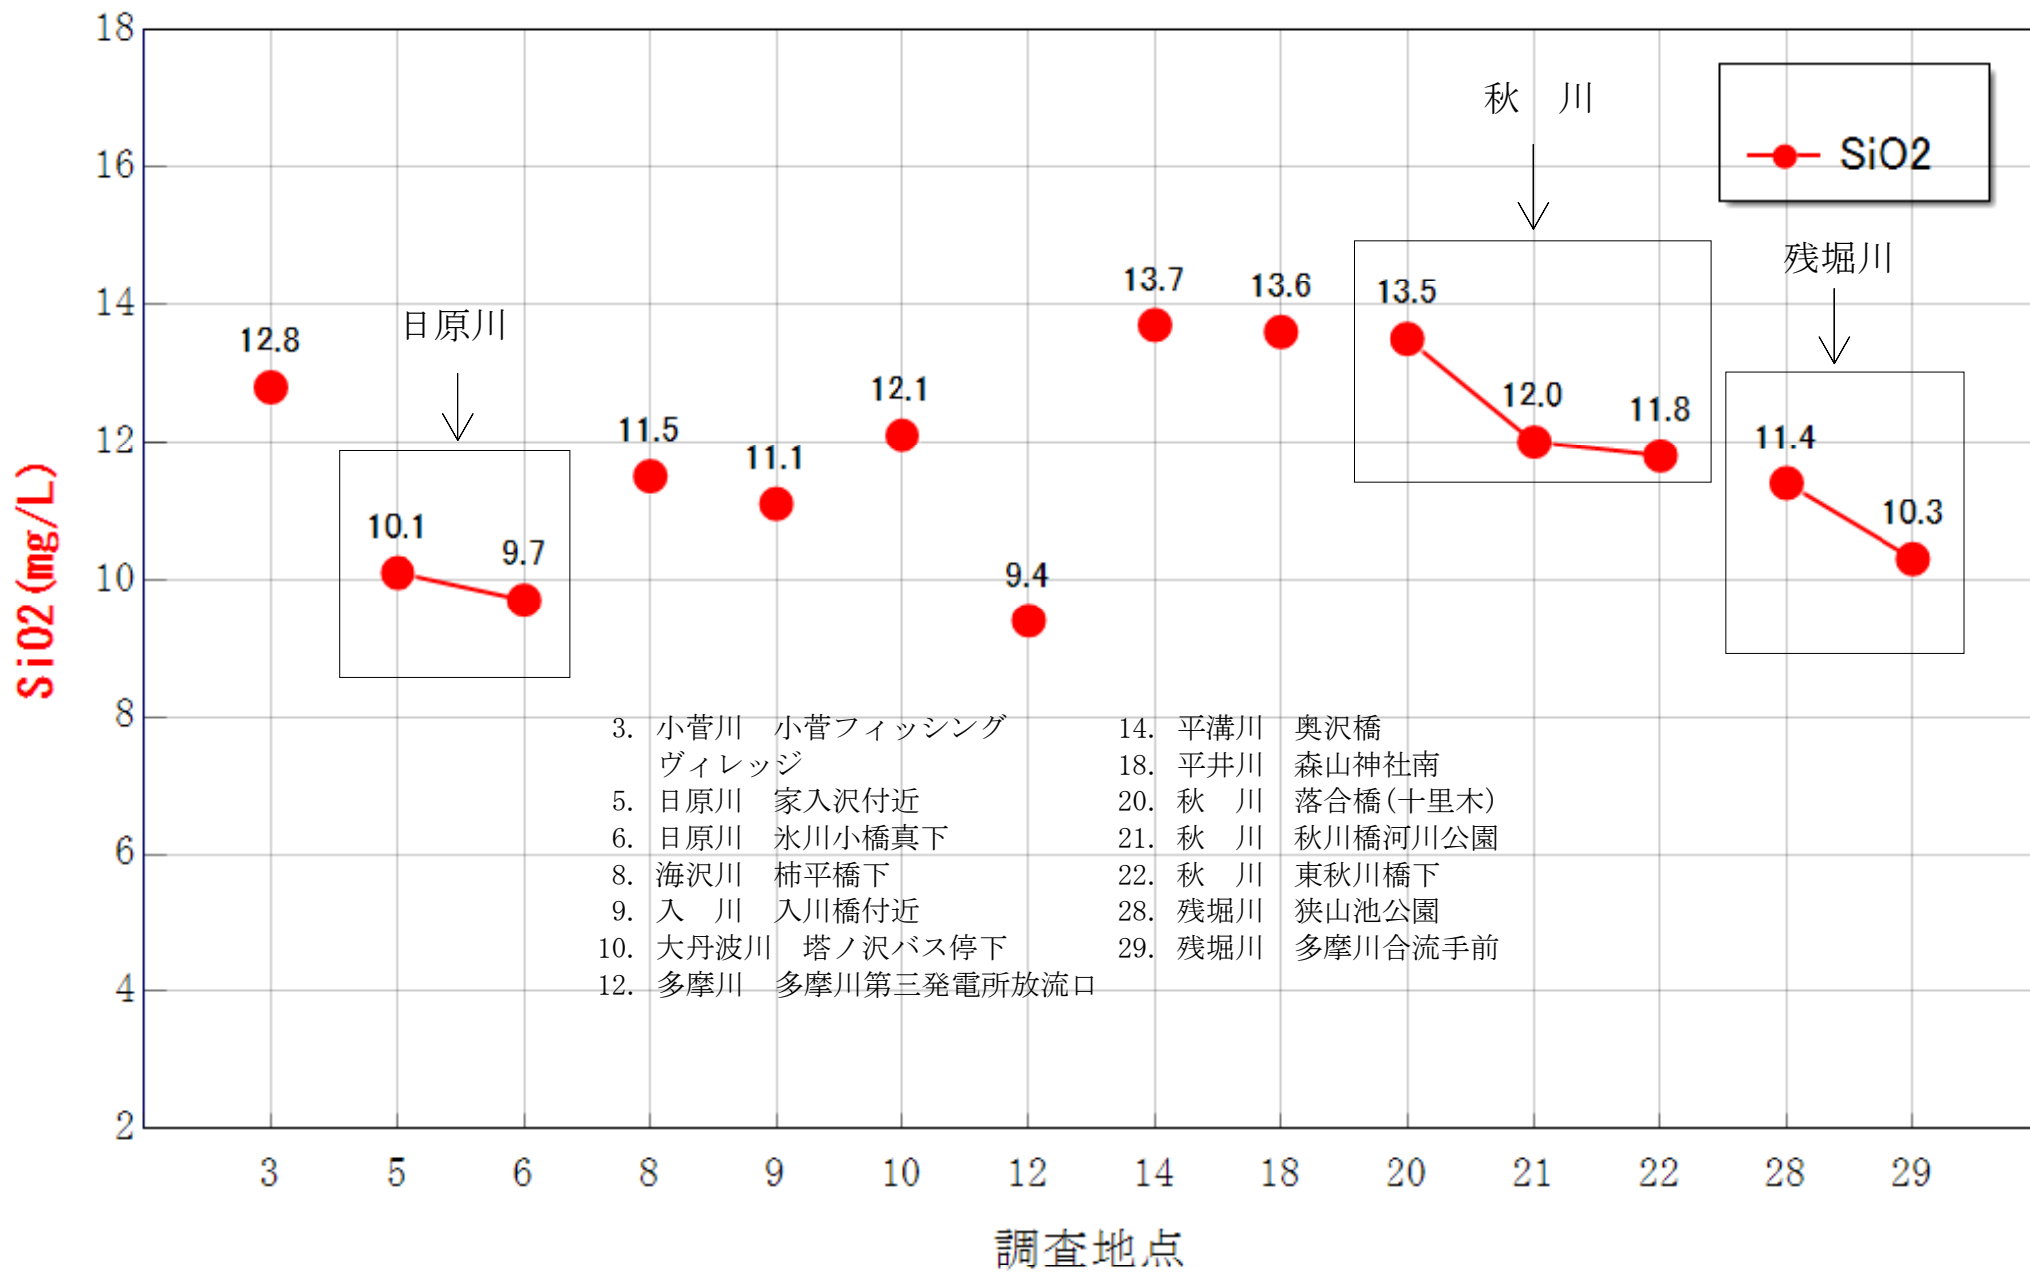
多摩川支川におけるSiO₂の測定結果(2022年6月5日)
